## Nowe metody badań fizykochemicznych w diagnostyce konserwatorskiej zabytków sakralnych

Maria Poksińska<sup>1</sup>, Bogusław Więcek<sup>2</sup>

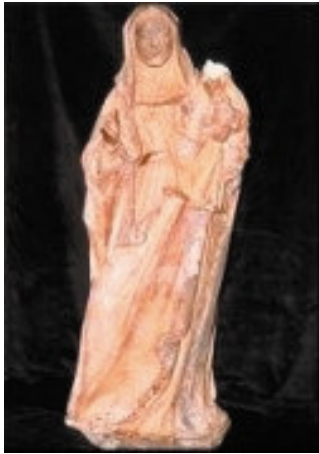
Rys. 4. Późnogotycka rzeźba kamienna św. Anna Samotrzeć z kościoła NMP w Gdańsku. Stan po usunięciu przemalowań. Fot. A. Skowroński

Rzeźba gotycka *Święta Anna Samotrzcę* z kościoła Mariackiego w Gdańsku Rys. 4, jest dobrym przykładem możliwości wyróżnienia faz chronologicznych i określenia partii oryginalnych, w oparciu o badania fizykochemiczne [3].

Wykonana z wapienia pełnoplastyczna rzeźba św. Anny (wys.125cm), trzymającej na lewym ramieniu Marię z Dzieciątkiem, była w całości wielokrotnie polichromowana. Na podstawie analizy stylistycznej określono jej powstanie na koniec XV wieku [4]. Tak też można datować pierwsze opracowanie malarskie ustalone w wyniku badań laboratoryjnych śladów zachowanej polichromii. Rys. 5 a. Pigmenty użyte w oryginalnej polichromii: biel ołowiowa, cynober, minia, czerwień żelazowa, ugier, azuryt i ziemia zielona, były typowe dla malarstwa gotyckiego. Ustalono, że rzeźba ta do czasu konserwacji w 1984 roku, była pięciokrotnie przemalowana. Rys. 5 b-f. Szczególnie bogate było pierwsze przemalowanie, gdy całe postacie, także ich twarze, pokryły złocenia i srebrzenia, z wielobarwnymi laserunkami. Ta warstwa zachowała się na dość znacznej powierzchni. Bieg historii wpłynął na pojawienie się kolejnych przemalowań, tak by w końcu, w wieku XX, skryć piękno rzeźby pod brudną warstwą pokostu. Niektóre pigmenty występujące w przemalowaniach były pomocne w ustaleniu chronologii tych warstw. Przykładem błękit – smalta  $\text{CoO} \cdot n\text{K}_2\text{SiO}_3$ , który dodano do bieli ołowiowej w drugim przemalowaniu rzeźby. Rys. 5 c. W malarstwie smalta była stosowana już pod koniec XV wieku, szczególnie chętnie w XVII i XVIII stuleciu, a od końca XVIII wieku zastępowano ją błękitem kobaltowym [5]. Analizy mikrochemiczne

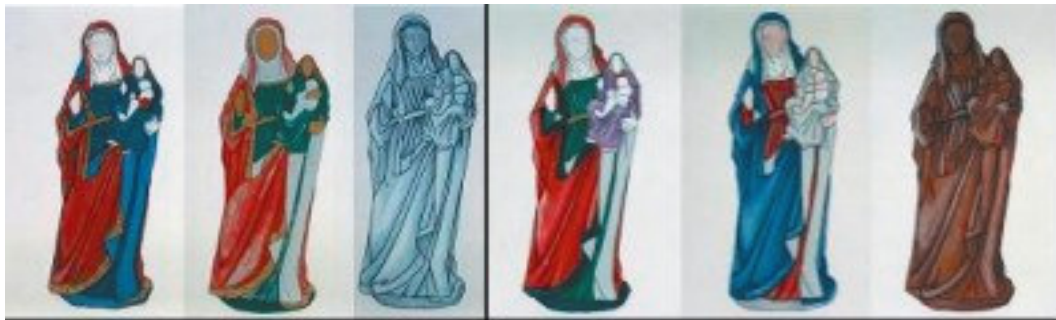
Rys. 5 a

Rys. 5 a-f. Rekonstrukcja graficzna warstw chronologicznych. Oryginalne opracowanie malarskie – 2 a; przemalowania – 5 b-f, wg *Eine spätgotische...*, s. 407-409

i chromatograficzne kolejnych warstw przemalowań oraz występujących w nich charakterystycznych pigmentów dały możliwość uporządkowania chronologii opracowań malarskich i określenia przyczyn zniszczeń.

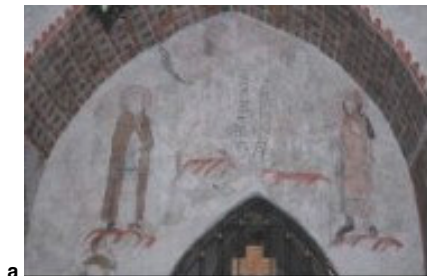
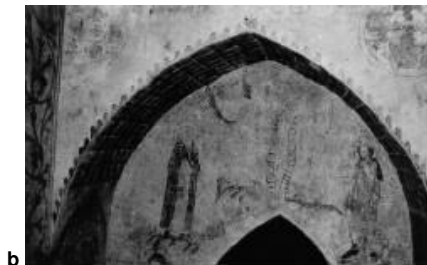
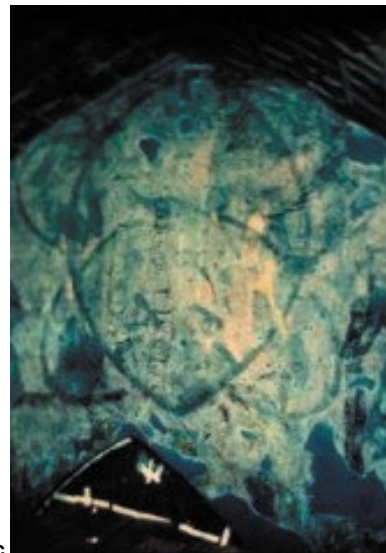
Rys. 6 a, b. Malowidło ściennie *Zwiastowanie NMP*, ok. 1350-1360, w kościele św. Jakuba w Toruniu. Stan po konserwacji w 1998 roku (a); stan przed konserwacją fotografia archiwalna (b). Środkowa część malowidła *Zwiastowanie NMP* w promieniowaniu UV. Uczytniły się ślady nieistniejącego już malowidła późniejszego *Deesis* oraz miejsca wcześniejszych ingerencji konserwatorskich (c). Wg *Gotyckie malowidła...* s. 257 i 264

Podobnie jak w przypadku smalty w przemalowaniach opisanej wyżej rzeźby *św. Anny Samotrzeciej* rodzaj pigmentu może przybliżyć chronologię opracowania malarskiego, tak użycie odpowiedniego spoiwa decyduje o technice malarskiej i konsekwencjach jego zastosowania. Przykładem do rozważań będą malowidła ściennie. W okresie średniowiecza malowidła ściennie wykonane w technice fresku, zaliczanej do technik mineralnych, były często przemalowane w technikach o spoiwach organicznych. Takim spoiwem o wielu zaletach było spoiwo jajowe, które przenikało do chudych warstw spodnich. W wielu zabytkach kształt polichromii udało się zarejestrować jedynie w promieniowaniu ultrafioletowym, gdyż wierzchnie warstwy przemalowań uległy całkowitemu zniszczeniu. Przykładem malowidła na zamku krzyżackim w Malborku [6], w kościele *św. Jakuba* w Toruniu [7], Rys. 6 a i 7 a, czy kamienicy gotyckiej w Toruniu przy ulicy Szerokiej 22 [8], Rys. 8 a, b, c.

Kluczem do rozwiązania problemu okazały się tak zwane badania nieniszczące. Pozwoliły one odtworzyć, niewidoczny dla oka w świetle naturalnym, prawdziwy obraz kształtu oryginalnej polichromii, Rys. 6 c i 8 b, a równocześnie określić zastosowaną technikę malarską. Jako spoiwo malarskie zastosowano tu prawdopodobnie temperę jajową. Badania metodami chromatografii gazowej i cienkowarstwowej wykazały występowanie w tych miejscach tłustego spoiwa organicznego oraz pigmentów miedziowych [9].

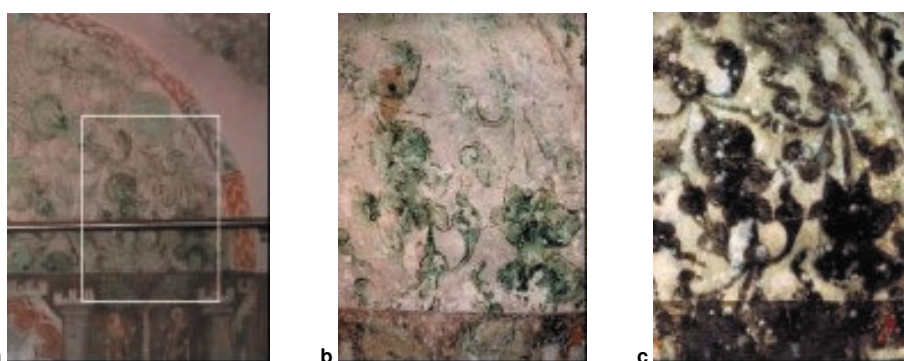
Rys. 8 a, b, c. Dekoracja florystyczna prawdopodobnie z XVI wieku, na ścianie gotyckiej kamienicy w Toruniu ul. Szeroka 22, stan po konserwacji (a) oraz przed konserwacją (b). Fot. M. otyckieg. Pełną kompozycję ornamentalną odczytano w promieniowaniu UV (c). Fot. P. Grzesik

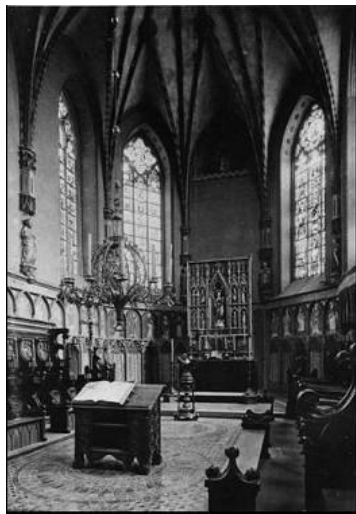
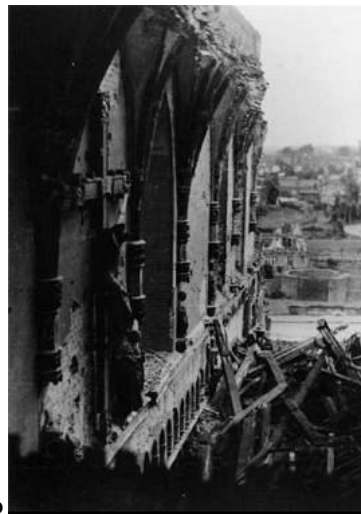
Rys. 10 a, b. Wschodnia część kościoła NMP na zamku krzyżackim w Malborku. Na fotografii archiwalnej z ok. 1930 roku stan chóru regotyżowanego w wyniku prac Konrada Steinbrechta (a). Na Rys. b stan z około 1950 roku po zniszczeniach wojennych, gdy runęło sklepienie i część wschodnia kościoła. Fot. Archiwum fotograficzne MZM

Problem odstonięcia i ekspozycji oryginalnej polichromii wystąpił między innymi w górnej części chóru katedry w Kwidzynie Rys. 9 a oraz w kościele Najświętszej Marii Panny na zamku krzyżackim w Malborku, Rys. 10. W Kwidzynie podczas prowadzonych w 2000 roku prac konserwatorskich potwierdzono występowanie XIV-wiecznych malowideł ściennych pod XVI-wiecznymi przemalowaniami [10]. Określono też zasięg ich występowania. Wykonany transfer nad postaciami mistrzów krzyżackich, Rys. 9 a, pokazał jak dobrze zachowała się oryginalna polichromia, Rys. 9 b. Konserwatorzy stanęli przed trudnym problemem wartościowania materiału autentycznego i późniejszych, też autentycznych, przemalowań. W rezultacie górną strefę XVI-wiecznych przemalowań wyłączono z działań konserwatorskich. Próbowano jednak dotrzeć do całej strefy XIV-wiecznej polichromii, aby określić bliżej jej tematykę, stosując metodę termograficzną. Zarejestrowany materiał jest w trakcie opracowania.

Kolejny zabytek, w którym metoda termografii znalazła wykorzystanie jest wspomniany już kościół NMP na zamku krzyżackim w Malborku. Burzliwe losy tej budowli sprawiły, że bardzo trudno jest ustalić zakres występowania oryginalnej materii pierwszego kościoła zamkowego i jego wystroju. Największe zniszczenia powstały jednak w 1945 roku, gdy w wyniku ostrzału artyleryjskiego runęły sklepienia kościoła, a jego część wschodnia uległa całkowitemu zniszczeniu Rys. 10 a i b. W latach sześćdziesiątych odbudowano bryłę kościoła i podjęto trwające do dziś prace badawcze i konserwatorskie w jego wnętrzu. W ramach Projektu Komitetu Badań Naukowych rozpoczęto w 2003 roku interdyscyplinarne badania historyczne, źródłowe i technologiczno-chronologiczne, wykorzystując nowe techniki radiacyjne. Uzyskane wyniki powinny pozwolić na określenie materiałów oryginalnych i zakresu późniejszych ingerencji. Zbudowano też Multispektralny System Termooptyczny z oprogramowaniem Thermoscope, co było jednym z zadań Projektu [11]. Przedstawione tu termogramy uczytelniają zniszczenia

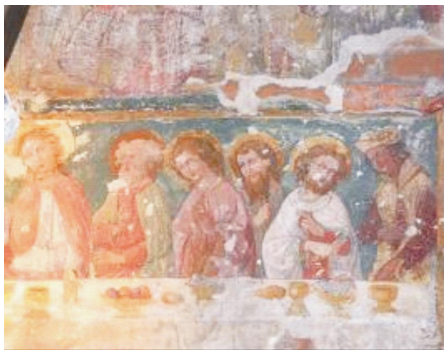
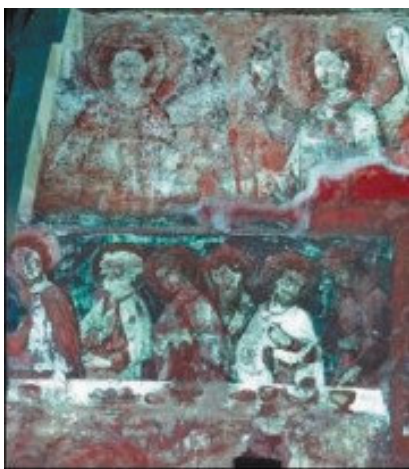
Rys. 11 a, b, c. Fragment malowideł na południowej ścianie kościoła zamkowego w Malborku. Stan z 2004 roku (a), fot. A. Skowroński. Fotografia w UV uczyniła zniszczenia warstw malarskich oraz zakres przemalowań konserwatorskich głównie tła i szat postaci (b), fot. A. Skowroński. Badania termograficzne potwierdziły miejsca występowania zniszczeń - w ubytkach tynku widoczna duża emisyjność podłoża oraz wskazały charakterystyczne pigmenty opracowania malarskiego, przykładem płaszcz Chrystusa. Fot. B. Więcek

zabytkowych polichromii we wnętrzu kościoła zamkowego, Rys. 11 c oraz fragmenty murów, które uległy przebudowie, Rys. 12 b.

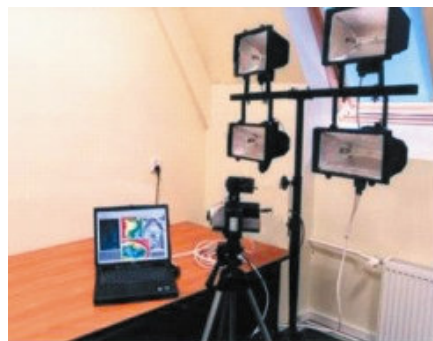
Rys. 15. Koncepcja metody fali cieplnej i komputerowy system termografii aktywnej i pasywnej wraz ze źródłami energii świetlnej

Przykładowe badania termograficzne przeprowadzono w kościele NMP na zamku w Malborku. Na Rys. 13 pokazano obrazy optyczne i termograficzne zarejestrowane jednocześnie. Badanie termograficzne uzupełniono badaniami reflektometrycznymi w różnych przedziałach widmowych światła widzialnego i w bliskiej podczerwieni. W ramach wspólnych prac badawczych Instytutu Elektroniki Politechniki Łódzkiej i Instytutu Zabytkoznawstwa i Konserwatorstwa Uniwersytetu Mikołaja Kopernika w Toruniu, wykonano system komputerowy do badań optycznych i termicznych obiektów zabytkowych (Rys. 15).

Termografia dynamiczna to nowa metoda badań nieniszczących, w której obiekt pobudza się energią, energia ta zamienia się na ciepło, a kamera termowizyjna mierzy zmienny w czasie rozkład temperatury. Często termografię dynamiczną określa się mianem termografii aktywnej. Przykładem takich badań mogą być badania obiektów zabytkowych, gdzie źródłem energii jest lampą emitująca promieniowanie ciepłe, jak na Rys. 15.

wielowarstwowe (Rys. 15), w przypadku, których odpowiedź termiczna na frontowej stronie obiektu na pobudzenie energetyczne zależy od właściwości warstw wewnętrznych. W przypadku termografii synchronicznej (ang. Lock-in) pobudzenie, jak i odpowiedź, mają charakter periodyczny i synchroniczny. Prosta analiza cieplna struktur pozwala wykazać, że zarówno amplituda jak i faza odpowiedzi termicznej zależy od parametrów badanych materiałów.
